Überprüfung der Seitenleitwerksrippe

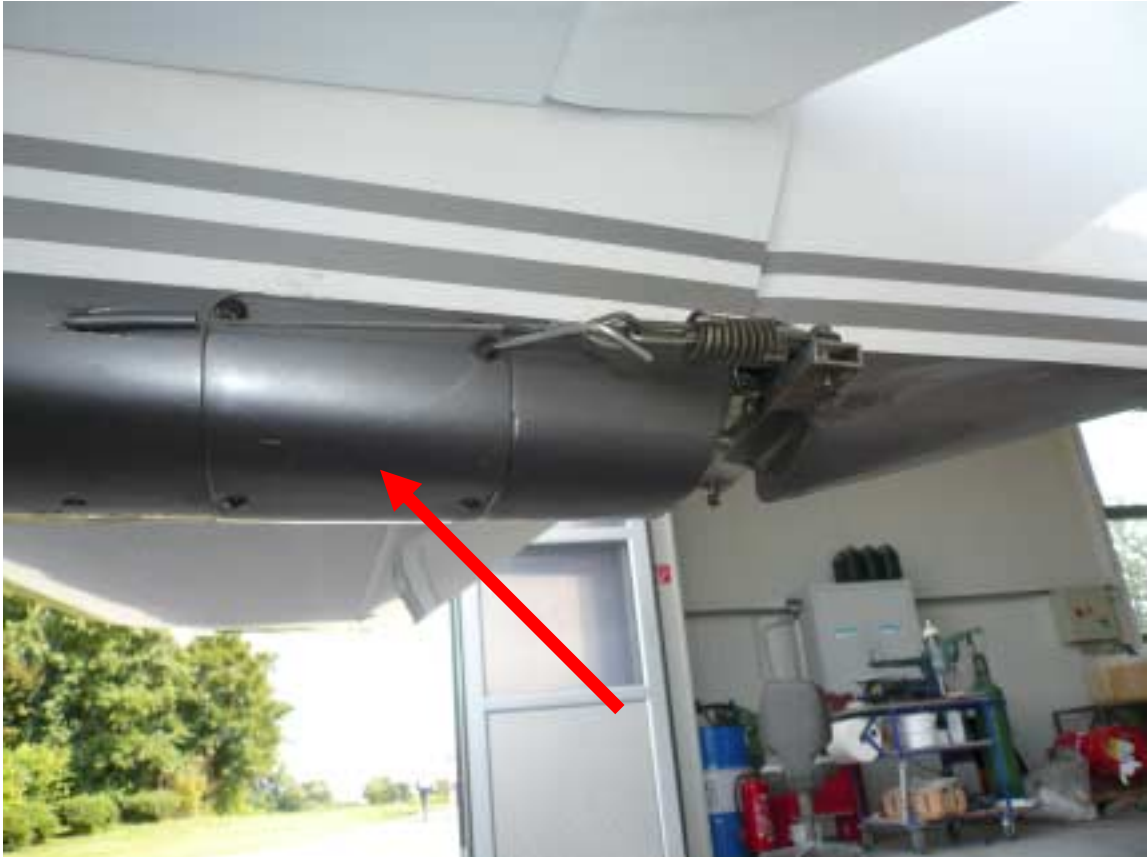
Abb. 1

1. Deckel unterhalb des Höhenleitwerks am Rumpf entfernen.
