- Gegenstand : Ballastkasten in der Seitenflosse, Moosgummiringe
- Betroffen : DG-1000S, DG-1000T, alle W.Nr.
- Dringlichkeit : Vor dem nächsten Flug und bei Änderung der Beladung des Ballastkastens in der Seitenflosse

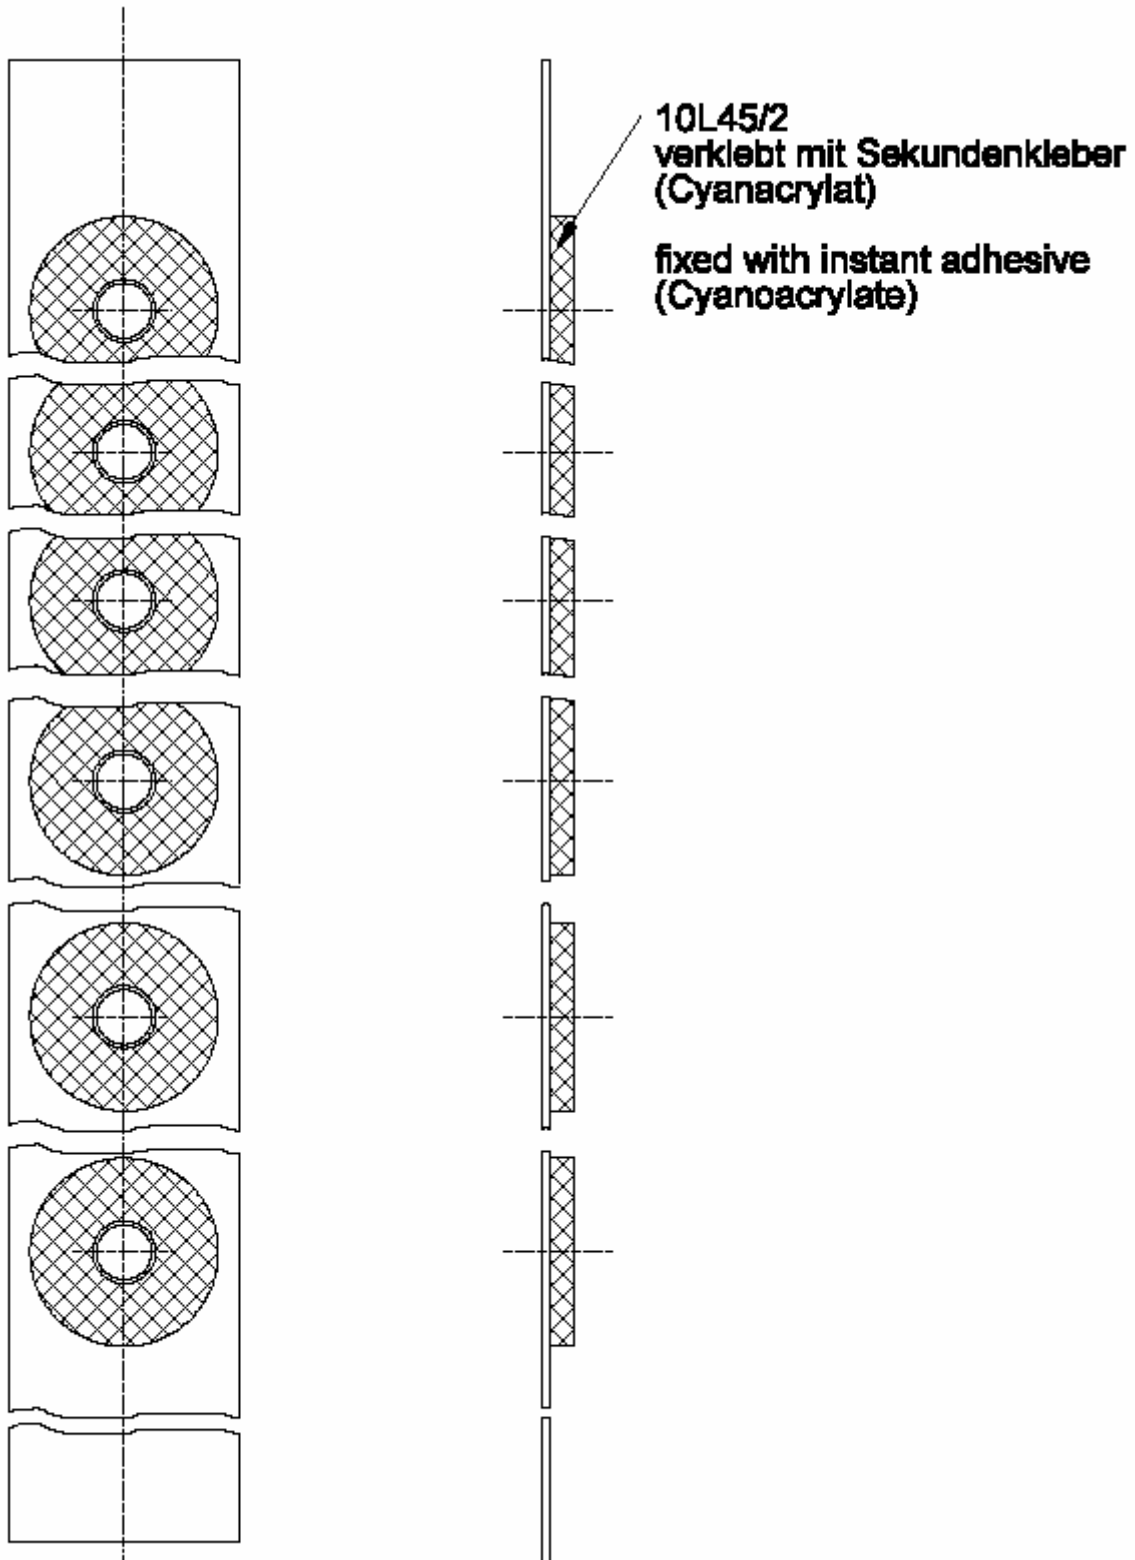
Skizze zum Einbau der Ringe 10L45/2

- Vorgang : Bei einer DG-1000 hat sich ein Moosgummiring der Trägerplatte für die optischen Sensoren zur Kontrolle des Trimmballasts gelöst. Dadurch kam es zu einem Anzeigefehler der Anzeigeleuchte im vorderen Instrumentenbrett.

- Maßnahmen : 1. Zustand und korrekte Verklebung der Moosgummiringe 10L45/2 (bei älteren Werknummern Filzstreifen bzw. -ringe) im Ballastsystem kontrollieren.

2. Lose und beschädigte Ringe entfernen und entsprechend der Skizze auf Seite 2 durch neue ersetzen. Falls noch Filzstreifen eingebaut sind, so sind diese bei Beschädigung zu entfernen und durch Ringe zu ersetzen.
Vor dem Einkleben der neuen Ringe Kleberreste entfernen.
