- Gegenstand : Bekanntgabe der Technischen Mitteilung 4603-14 der Fa. Solo mit der EASA AD  
Subject : No. 2013-0217R1

Introducing Service Bulletin 4603-14 of the Solo company with EASA AD No. 2013-0217R1
- Betroffen : DG-1000  
Applicability : Baureihe/variant DG-1000T
- Dringlichkeit : Vor der nächsten Motorbenutzung  
Effectivity : Prior to next engine use
- Vorgang : In mehreren Fällen trat ein Bruch der Exzenterachse des Riemengetriebes auf, der  
Reason : durch Materialfehler verursacht wurde.  
Deshalb gab EASA die AD No. 2013-0217 (18. September 2013) heraus, welche die Benutzung des Triebwerkes untersagte.  
Mit der EASA AD No. 2013-0217R1 Ausgabe 5: Mai 2014 wird diese Beschränkung aufgehoben. Das Triebwerk darf wieder benutzt werden, sobald eine neue Exzenterachse gemäß SOLO TM 4603-14 eingebaut wurde.

<b>EASA</b>	<b>AIRWORTHINESS DIRECTIVE</b>

<p><b>AD No.: 2013-0217R1</b></p> <p><b>Date: 05 May 2014</b></p> <p>Note: This Airworthiness Directive (AD) is issued by EASA, acting in accordance with Regulation (EC) No 216/2008 on behalf of the European Community, its Member States and of the European third countries that participate in the activities of EASA under Article

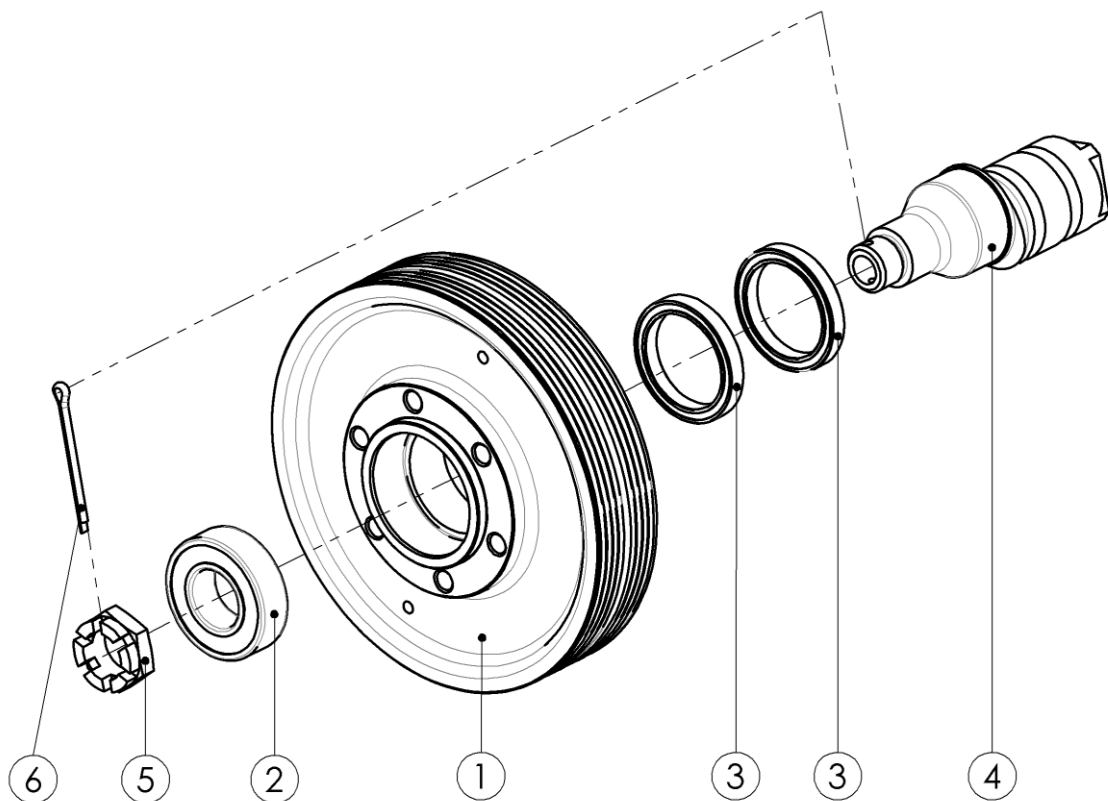
EASA-Kennblatt Nr.	EASA.E.219, vom 9. Januar 2013
Type Certificate Data Sheet No.	EASA.E.219, issued January 9 <sup>th</sup> , 2013
Gegenstand	Austausch der Achse 20 31 211 durch die Achse 20 31 216 und Einsatz einer neuen Lagerung (siehe Explosionszeichnung unten, Positionen 2 und 3) bei Antrieben mit Festpropeller (z.B. Motoren 2 350 C eingebaut in DG 1000T). Einführung des geänderten Teils in der Produktion ab sofort bei allen Motoren 2 350 C ab Werknummer 2172.
Subject	Change of the axle 20 31 211 by axle 20 31 216 and introduction of new bearings (see exploded view below, positions 2 and 3) if a fixed propeller is mounted (for example engines 2 350 C mounted in DG 1000 T). Introducing the change immediately in the production of the engines 2 350 C beginning from serial number 2172.
Dringlichkeit Urgency	Sofort, verpflichtend. Immediately, mandatory.
Vorgang	Nach Brüchen der Exzenterachse 20 31 211 wurde eine neue Achse und eine neue Lagerung entwickelt. Diese Änderung wurde mit Bescheid Nr. 10048971 vom 29.04.2014 durch die EASA genehmigt.

Condition	After cracks of the axle 20 31 211 a new axle and a new bearing arrangement was designed. This change was approved by EASA on 29 <sup>th</sup> April 2014 with approval number 10048971.
Maßnahmen	Ausbau der kompletten Riemenscheibe mit der Achse und Austausch der Teile. Dafür ist die komplette Baugruppe ins Werk einzusenden.
Actions	Removal of the complete pulley with the axle and change of the parts. The complete module has to be sent to the manufacturer for parts replacement.
Material	Achse 20 31 216, 2 Stck Dünnringlager 00 50 260, 1 Splint 00 42 319. Nach Bedarf 1 Kugellager 00 50 110. Siehe Explosionszeichnung unten
Material	Axle 20 31 216, 2 thin ring bearings 00 50 260, 1 cotter pin 00 42 319. If needed 1 bearing 00 50 110. See exploded view below
Hinweis	Der Austausch der Achse muss im Instandhaltungsbetrieb der Fa. SOLO Vertriebs- und Entwicklungs- GmbH erfolgen. Dazu ist die Baugruppe einzusenden.

Note	Es wird eine TBO der Achse von 50 Betriebsstunden festgelegt The change of the axle has to be done in the maintenance organization of the company SOLO Vertriebs- und Entwicklungs- GmbH. Therefore the assembly has to be sent in. The TBO for the axle was set to 50 hours of operation.
