**Service Info Nr. 107/21 Vordere Höhenleitwerksaufhängung DG-500 bis W.Nr. 5E119**  
**Service Info No. 107/21 front horizontal tailplane suspension DG-500 up to ser. No. 5E119**

- Gegenstand : Vordere Höhenleitwerksaufhängung  
 Subject : Front horizontal tailplane suspension  
 Betroffen : DG-500 bis W.Nr. 5E119  
 Effectivity : DG-500 up to ser. No. 5E119

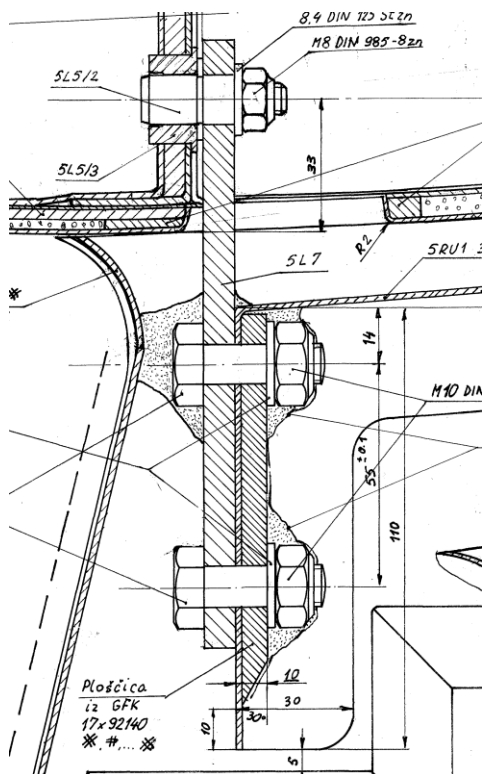
Bis W.Nr./up to ser. No. 5E119

- Reason : From ser .No. 5E120 on the fitting in the fin 5L7 was replaced by a twice as thick fitting 5L12. The rib rib 5Ru4, bolt 5L2/2 and the mounting bolts had to be changed accordingly.

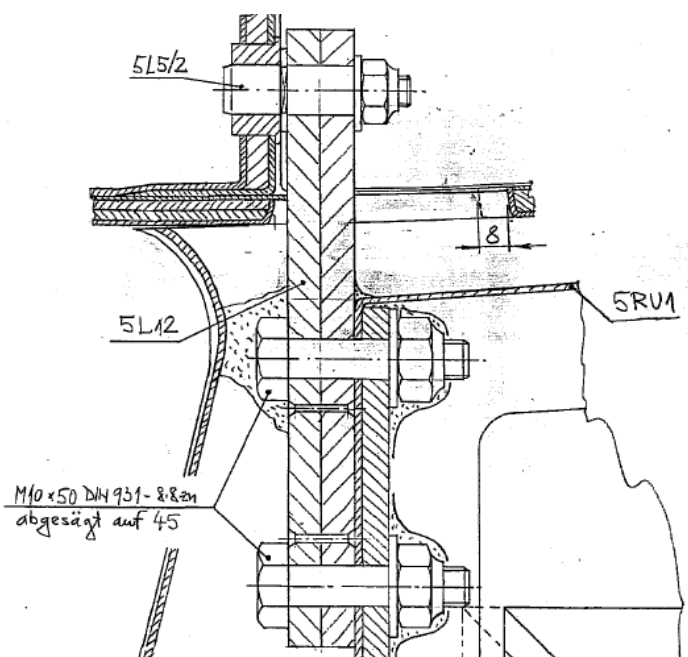
ab W.Nr./from ser.No. 5E120 on und bei Änderung bis W.Nr. 5E119/and with change up to ser. No. 5E119

- Hinweise : Der Beschlag 5L12 kann im Gegensatz zur unten stehenden Zeichnung auch aus einem Stück (16 mm dick) bestehen.
- Remarks : Fitting 5L12 may be produced in contrary to the drawing from 1 piece of material (16 mm thick).

- Maßnahmen : Die Teile gemäß Materialliste anstelle der bisherigen Teile im Falle einer Reparatur verwenden.
- Instructions : Use the parts see material list for a repair instead of the existing parts

- Material : 1 x 5L12, 1 x 5L5/2 ab Ausgabe c/change c or later issue, 1 x Rippe/rib 5Ru1, 2 x  
 Material : Schrauben/bolts M10x50 DIN931-8.8 zn,  
 2 x Stopmmuttern/self-locking nuts M10 DIN985-8 zn, 1 x Stopmmuttern/self-locking nuts M8 DIN985-8 zn
