DG Flugzeugbau GmbH

グライダーのコックピットの安全性について

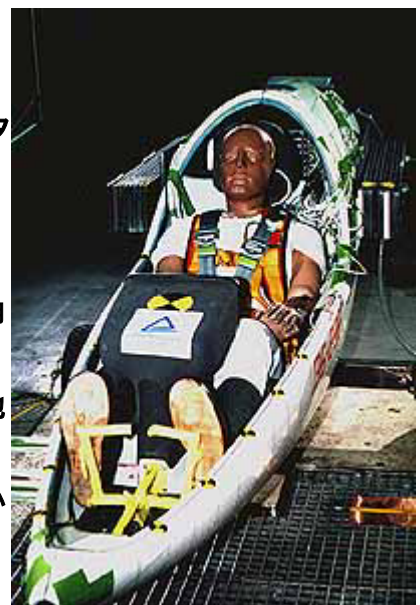
1. 低速で機首が上がった着陸(「パンケーキ」)型の着陸。
2. 通常で、機首が10度程度下がった、突っ込み角度が浅いハードランディング。
3. 野外界着陸の典型的な事故で、機首が30度下がりて接地し、続いてグラウンドループするもの; 速度は通常。
4. 高速で45度の角度でのクラッシュ。例えばスピンとか引き出し中の障害物への激突。

5. パラシュートでの脱出が必要だった事故は対象としない。

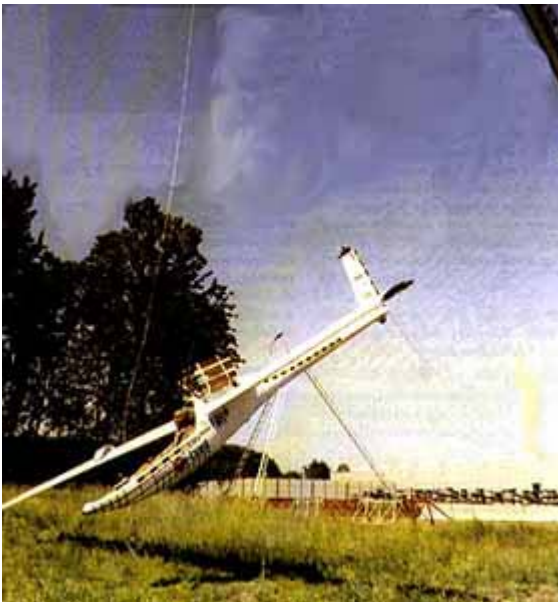
4 番目のケースの結果では、現在のグライダーの操縦席では、どれもパイロットを保護しきれないことが示されました。 グライダーでは自動車のようにクラッシュゾーンがないため、たいていの場合には 60 ノット (110km/h) 以上になる高速でのクラッシュでは、命を取りとめることは出来ません。 実機でのクラッシュ試験では、「わずか」30 ノット(55km/h)で、機首からまっすぐ突っ込んだだけでも、パイロットに悲惨な結果をもたらすほどの大きな荷重が計測されています。

この結果は、その時点での全ての操縦席に当てはまるものです。 アーヘン工科大学のレーガー教授のところでも、同様な結果が得られています。このレーガー教授はキャノピーを安全に離脱させるレーガーフックを考案した人です。 そこでは DG800 の操縦席が、私たちの競合相手の新しい機種との試験が同時期に実施されました。 その結果によると、DG800 の操縦室の強固さは競合相手のものより大きいことが実証されました。

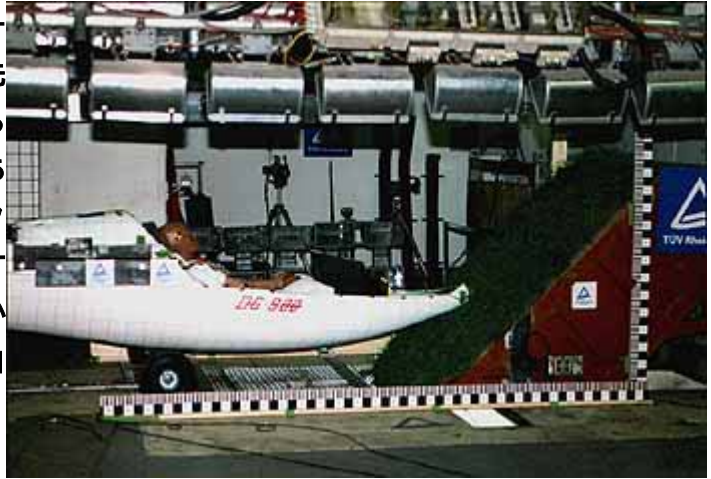
残念ながらこれは長所だと思われる点は、一方でさまざまな短所を伴っています。足先が計器板の奥深くに、換気系統の近くにある場合には、つま先が冷えるのは防ぎようがありません。さらに、私たちの機体のコックピットは相対的に広くて、そのため快適です。パイロットが6時間飛行した後でも、なおかつ快適で消耗していないのなら、そのパイロットは事故を引起すような重大なミスを犯さないことでしょう。

最後に付け加えると、コックピットへの出入りは、大型のキャノピーをもつ機体の方が、計器板の下に足を入れなければならない機体より、ずっとやさしいのです。計器板をヒンジ式にすれば、包み込む形の機首構造の問題点は解決できますが、事故の際に頭部を怪我する危険性が大きくなります。
