- Gegenstand : Überprüfung der Kühlwasserpumpe
- Betroffen : DG-800B, DG-500MB alle W.Nr.
- Dringlichkeit : bei Bedarf
- Vorgang : Falls die Kühlflüssigkeitstemperatur CHT im Steigflug den Wert von 95°C überschreitet, obwohl genug Kühlflüssigkeit vorhanden ist und auch Entlüften der Anlage keine Verbesserung bringt, sollte die Leistung der Kühlwasserpumpe überprüft werden.

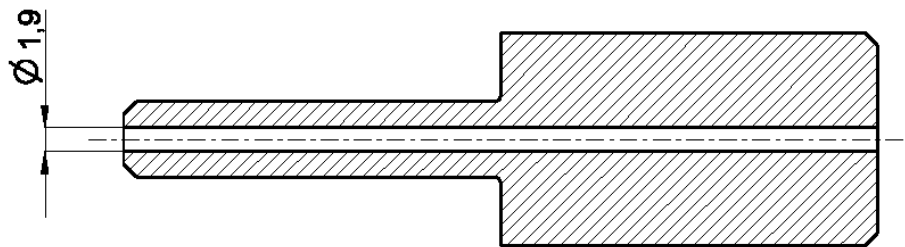
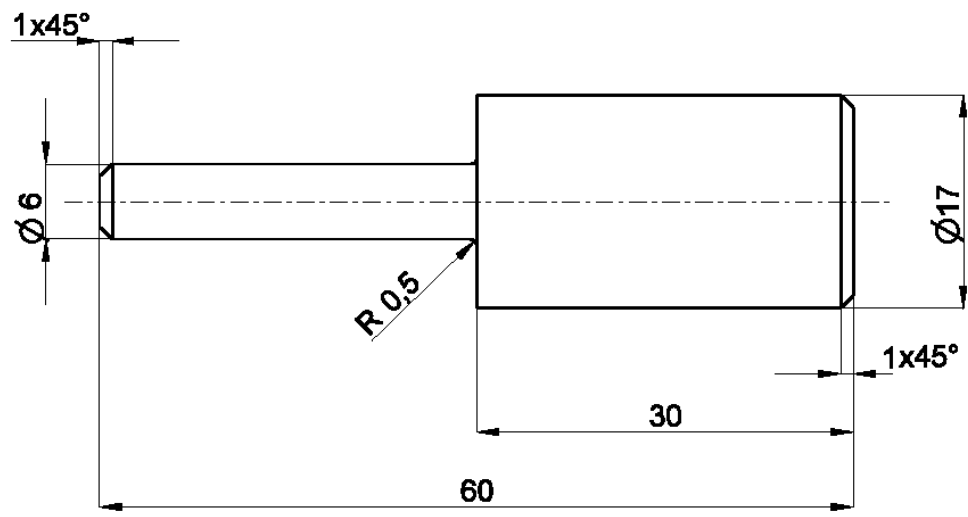
Teil 1	Stück 1
Oberflächenschutz: /	
Werkstoff: Messing beliebig

material: brass

- Maßnahmen :
 1. Triebwerk ausfahren
 2. Den Kühlwasserschlauch (DG-800B: s. WHB Diagramm 9 Teil 5 / DG-500MB: s. WHB Diagramm 12 Teil 4)) oben am Kühler lösen. Prüfadapter W59 einsetzen und mit Schlauchschelle sichern. Instrumentenschlauch Ø5mm innen auf Adapter aufstecken und in ein kalibriertes Gefäß halten.
